加太線 東松江駅改札前の天井ボードの剥落について

別紙 東松江駅現地写真

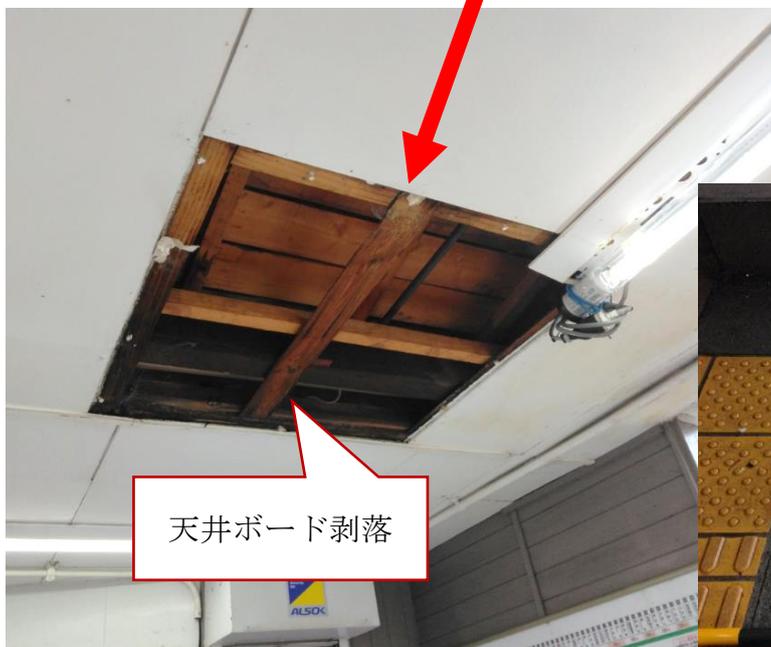
4. 原因 谷樋の雨水が天井裏の一部に浸入したことで天井ボードが水分を含み、その重みによって剥落しました。
5. 今後の対応 同駅構内全体の天井ボードについて、目視および触診による検査を実施し、安全であることを確認しました。なお、雨水の浸入箇所については天候回復後に速やかに補修を行います。
また、天井付近に谷樋がある他の駅舎についても点検し、必要に応じて対策を講じます。

天井ボード剥落

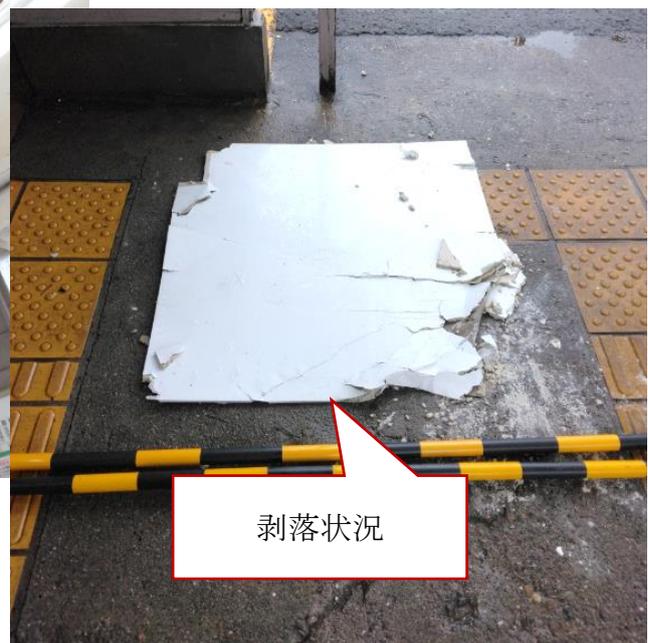
重さ：約5.4kg
大きさ：約900mm×900mm
厚さ：9.5mm
素材：石膏ボード

剥落状況
