りんくうタウン駅前 連絡通路天井ボードの剥落について

別紙 図面・現地写真

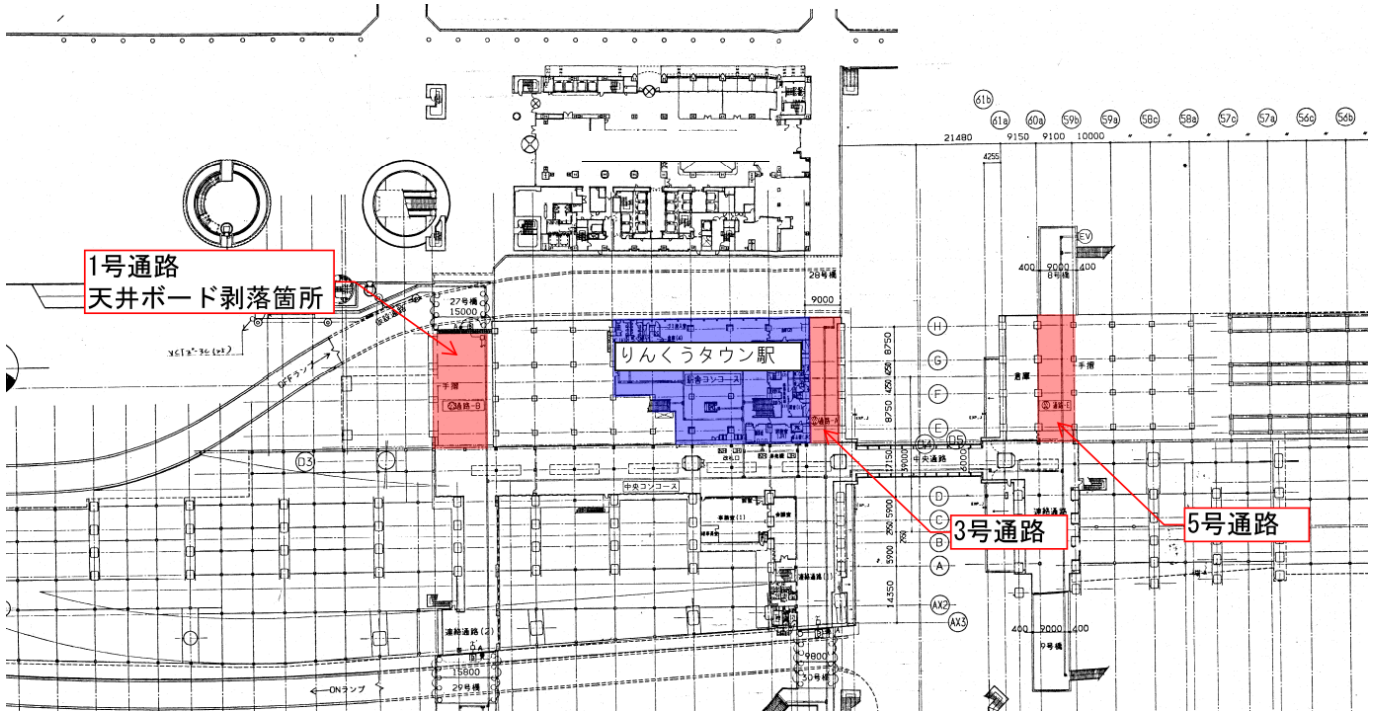
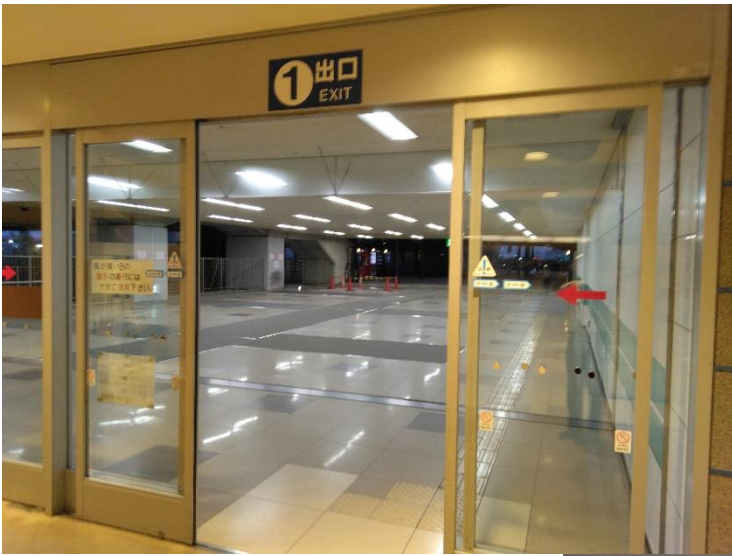
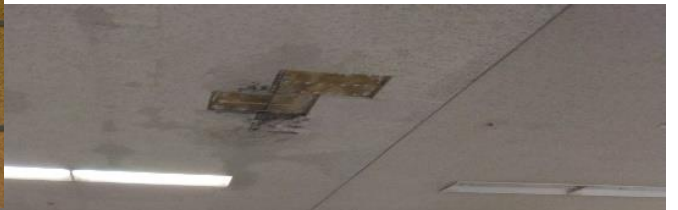
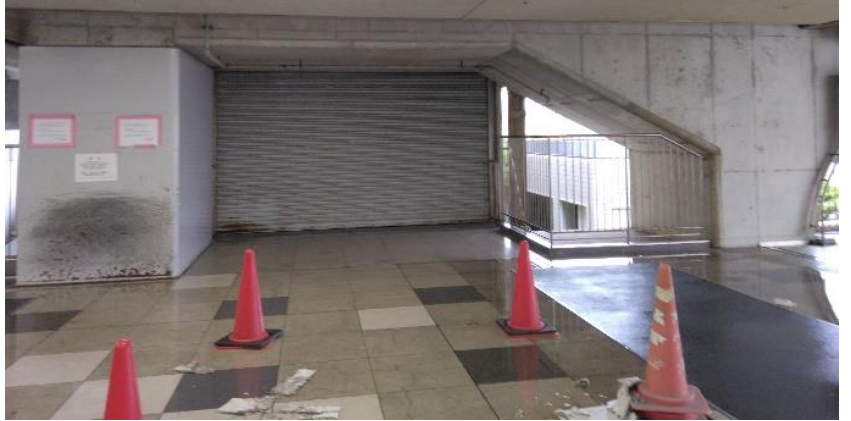
1. 判明日時 2024年8月28日(水) 15時ごろ
2. 発生場所 りんくうタウン駅前 1号連絡通路 ※鉄道高架下2階部分
(駅住所：泉佐野市りんくう往来北1番)
3. 概況 8月28日(水)15時ごろ、当該通路通行のお客さまより、りんくうタウン駅前1号連絡通路の天井ボードの一部が剥落している旨のご申告が、南海電鉄りんくうタウン駅の改札口係員にありました。ただちに駅係員が状況を確認したところ、同天井ボード（高さ約2.9m）の一部が剥落していました。駅係員は、剥落周囲をカラーコーンにて立入禁止処置を実施。その後、作業員にて天井ボードの点検及び、剥落の恐れのある天井ボードの撤去を実施するとともに、同構内連絡通路の天井ボードについて、目視および触診による検査を実施し、安全であることを確認しました。
※お客さまや通行人などにケガ人は発生しておりません。
※列車運行に影響はありません。

＜剥落物（天井ボード）の概要＞
重 さ：約1.37kg（岩綿吸音板：2枚分 カタログ乾燥重量）
大き さ：約300mm×600mm 2枚
厚 さ：12mm
4. 原因 雨水が天井裏の一部に侵入したことで天井ボードが水分を含み、その重みによって剥落したものと推測されます。
5. 今後の対応 高架からの漏水原因を確認の上補修し、天井復旧工事を実施いたします。
